Audi A2 Open Sky Dach

Instandsetzung von gerissenem Seilzug an der Kulissenführung

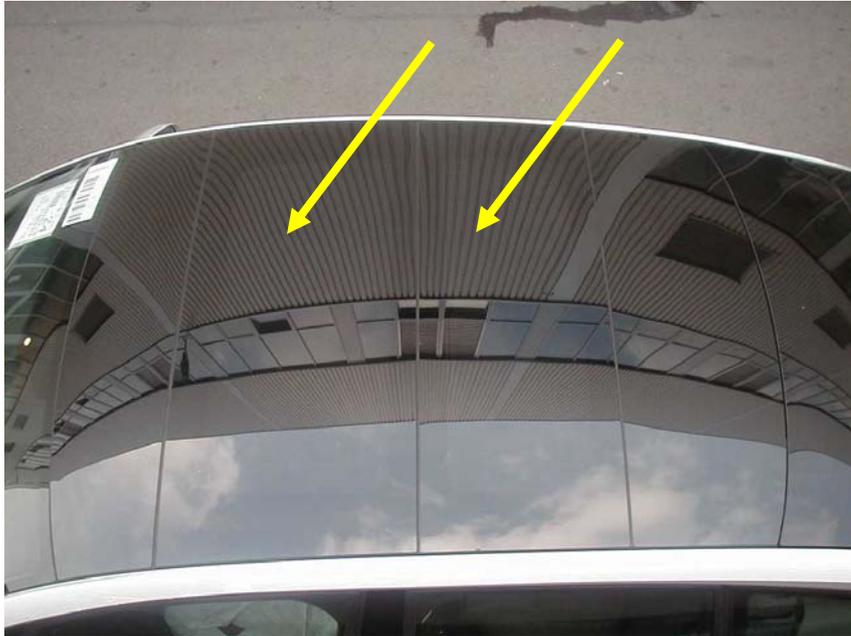
- Beide bewegliche Deckel ausbauen

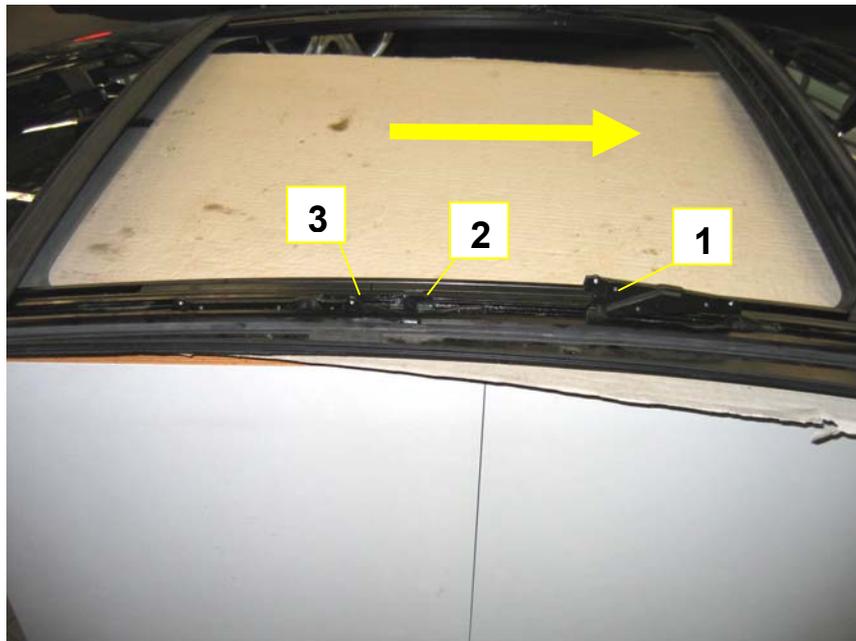
- Einbaulage der Teile

1 = Kulissenführung vorne
2 = „Einsatzteil hinten“
3 = Kulissenführung hinten
Pfeil = Fahrtrichtung

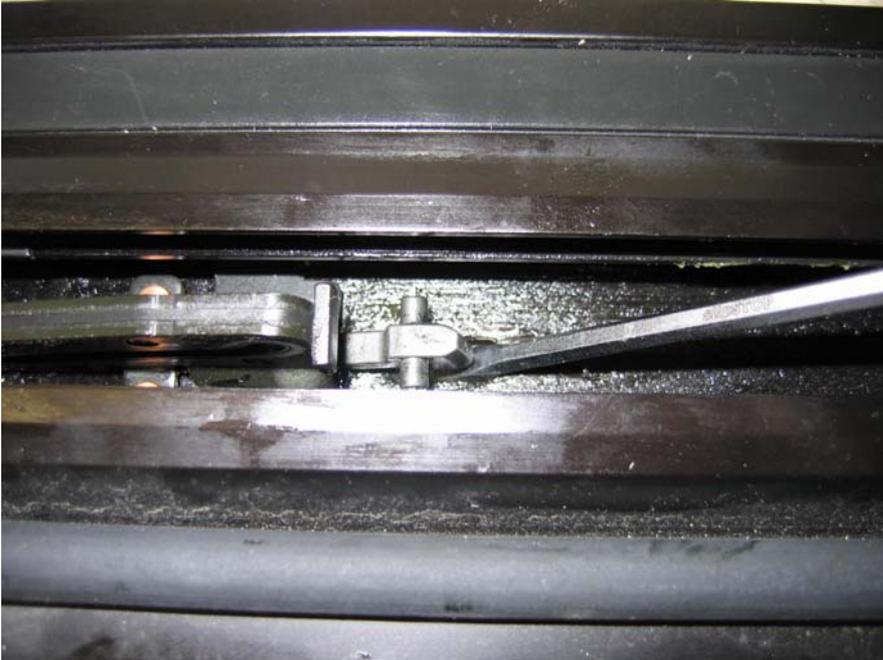
- **Hintere Kulissenführung nach hinten schieben,**
dazu den Mitnehmer mit einem Schraubendreher entriegeln
und nach oben/hinten schieben

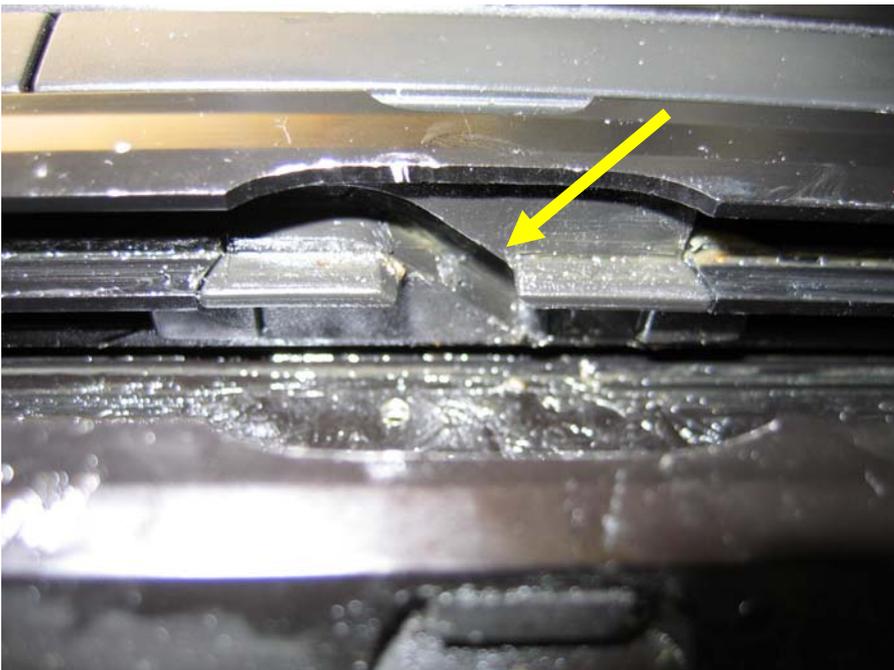
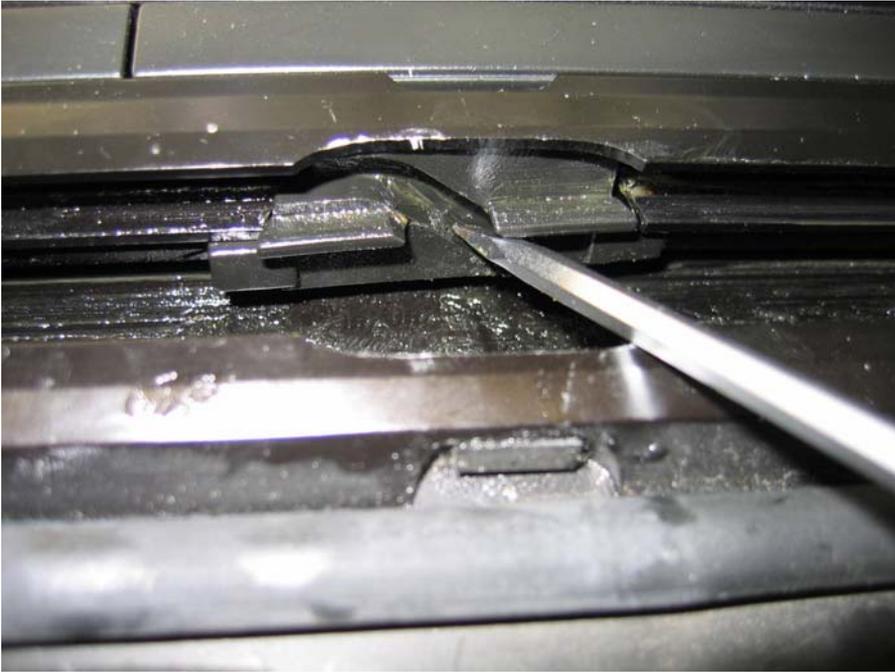
- **„Einsatzteil hinten“ (Kunststoffteil) nur auf der Innenseite entfernen**
mit einem Schraubendreher die Abdeckung unten heraushebeln
und Deckel nach innen wegziehen

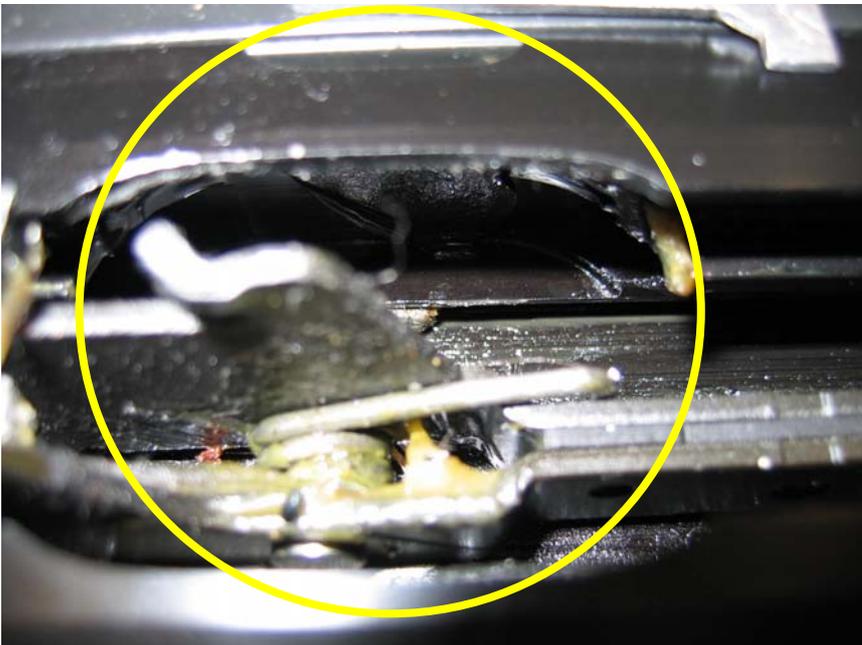
- **Vordere Kulissenführung in die Position schieben, wo das „Einsatzteil hinten“ ausgebaut wurde**

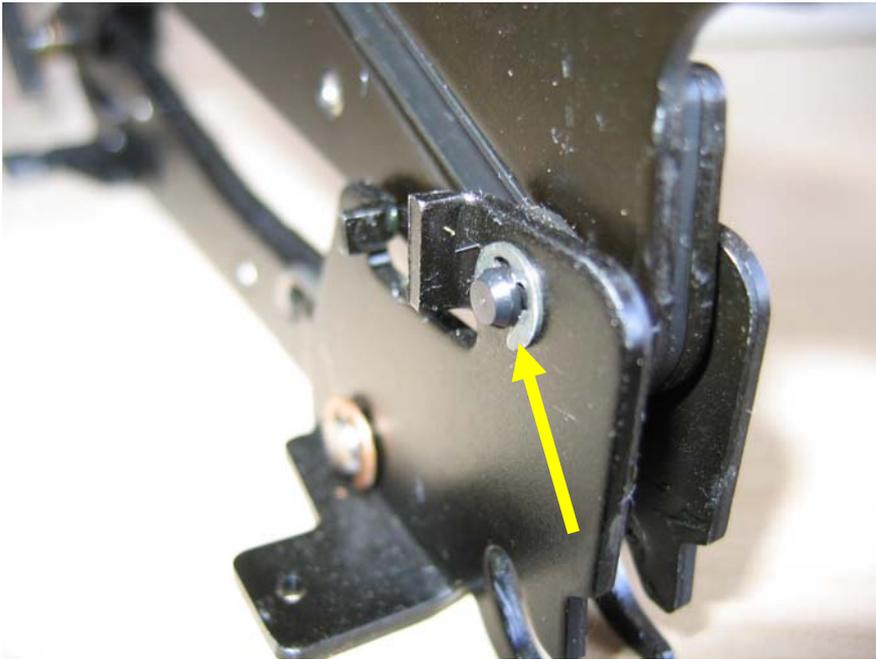
Sicherungsring (hinten) am Bolzen der vorderen Kulissenführung entfernen

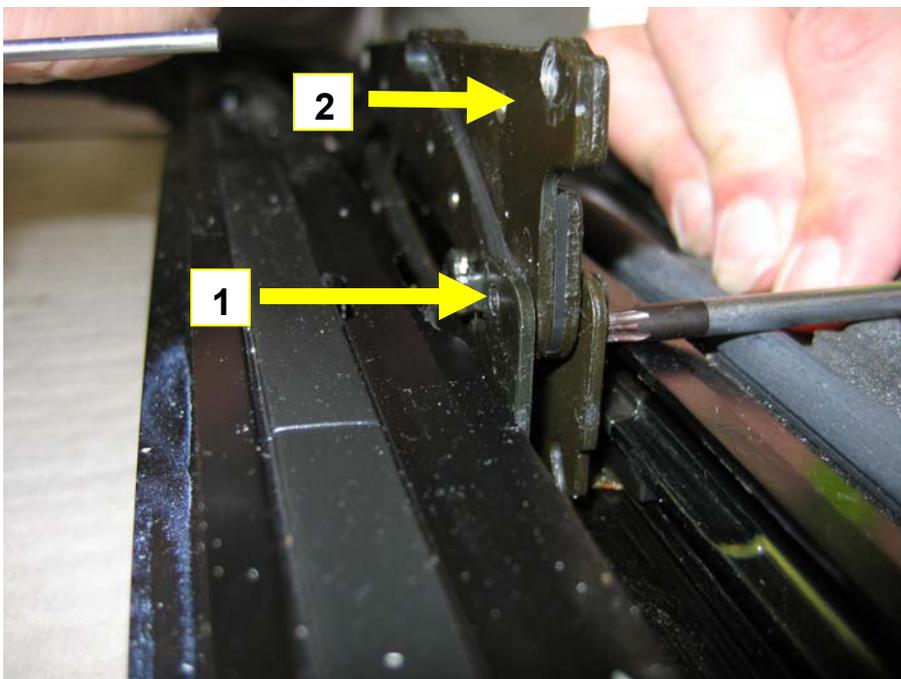
- **Bolzen (1) mit einem Durchlag entfernen** (gegenhalten) und den jetzt losen **Bügel (2)** nach vorne klappen

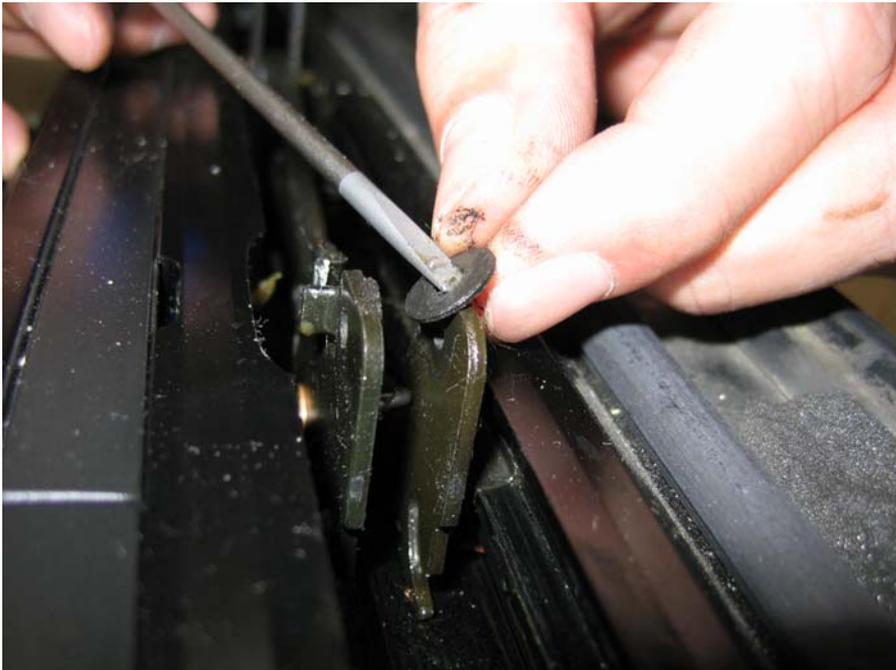
Beide Scheiben (innenliegend) entfernen

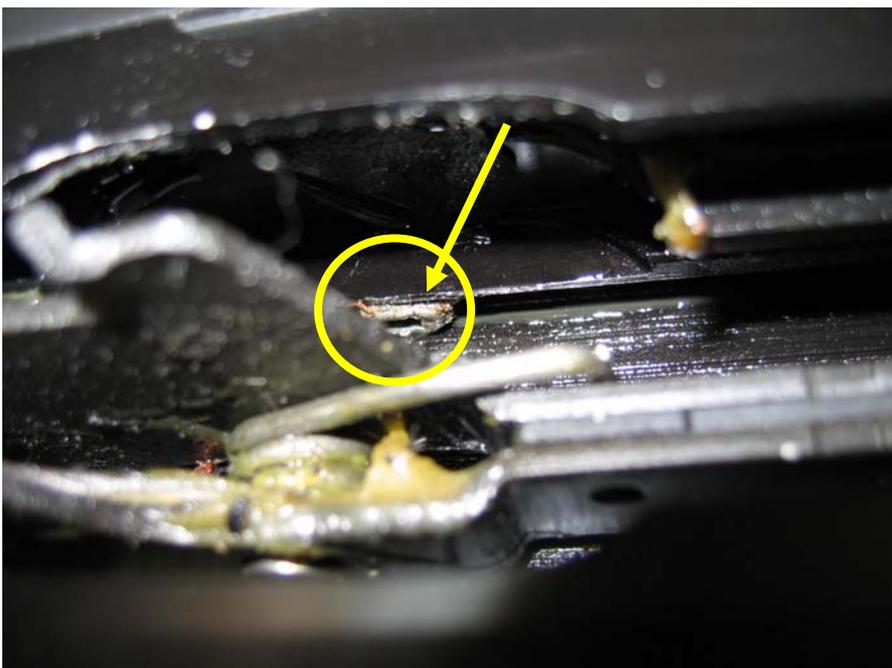
- Das gerissene Verbindungsteil des Seilzuges über die Notkurbel am Schiebedachantrieb an die im Bild gezeigte Position drehen

Die vordere Kulissenführung jetzt soweit nach vorne schieben, bis die Kulissenführung am gebrochenen Teil des Seilzuges eingeschult hat und spielfrei ansteht!

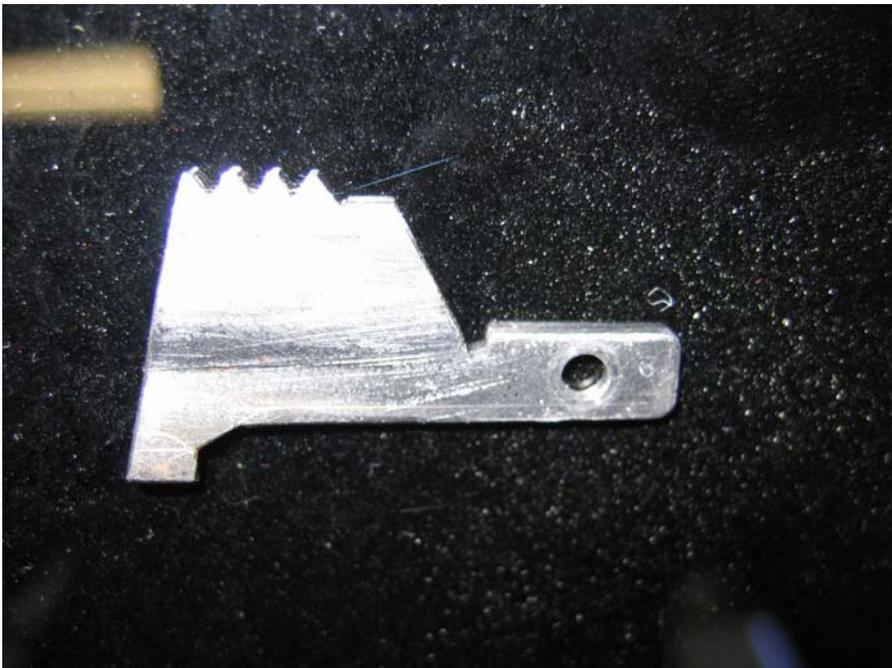
- **Reparaturblech**
(OT-Nr.: 8Z0 877 738B)

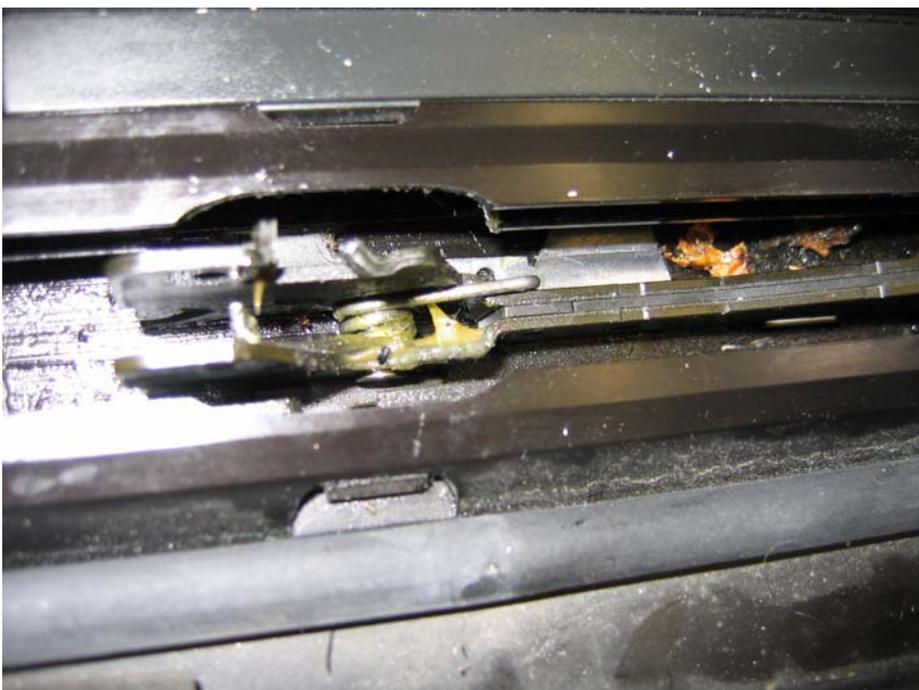
- **Reparaturblech in die Schiene einführen und am Grund ablegen**
evtl. dazu den Mittelsteg leicht etwas zur Seite drücken

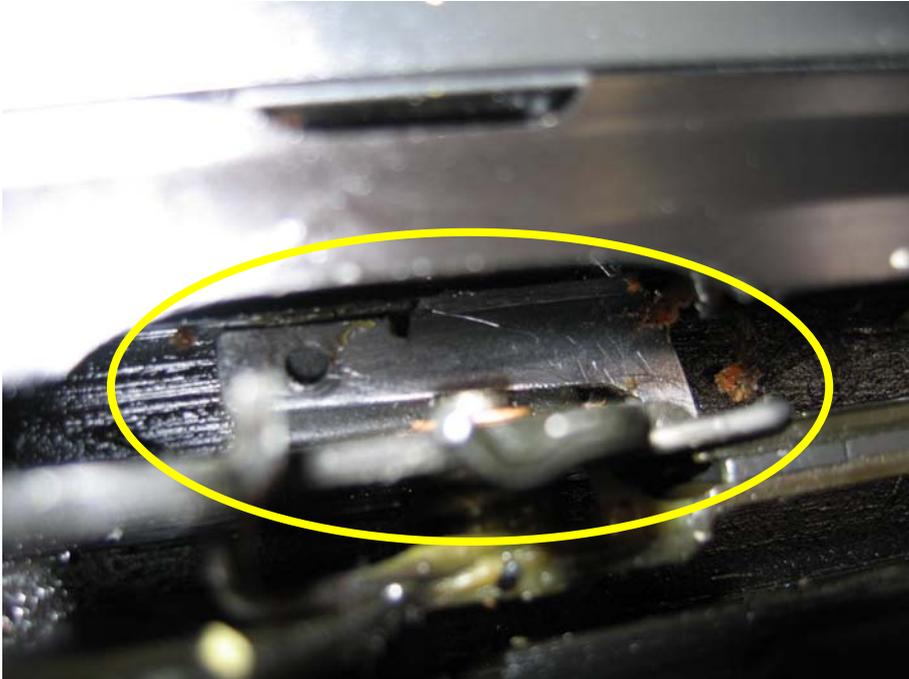
Richtige Position des Reparaturbleches

Reparaturblech soweit nach hinten schieben bis die Kontur formschlüssig an der Kulissenführung anliegt

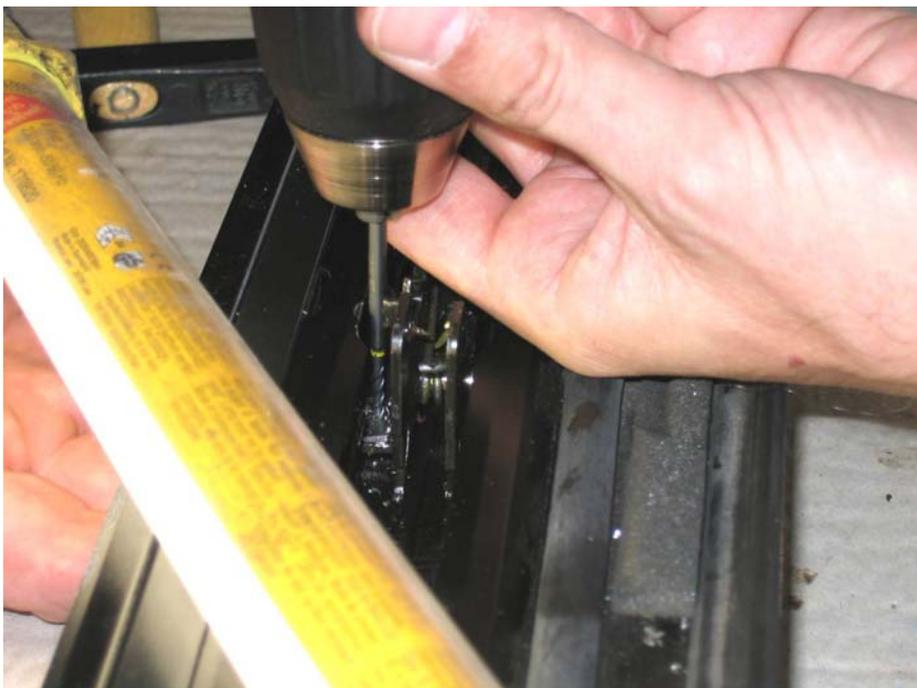
- Ein Loch mit 2,5 mm \varnothing durch die vorhandene Bohrung im Reparaturblech im darunterliegenden Blech der Kulissenführung bohren. Bohrspäne entfernen!

VORSICHT: Nicht den darunterliegenden Rahmen durchbohren !!

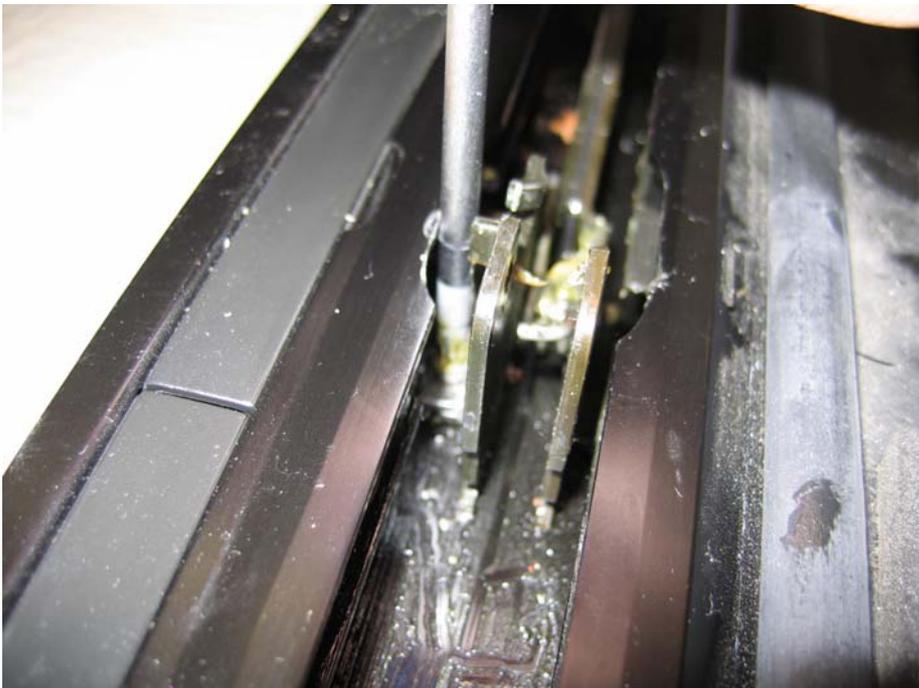
- **Selbstschneidende Schraube M3x4 ansetzen, einschrauben und festziehen (2,5 – 3 Nm)**

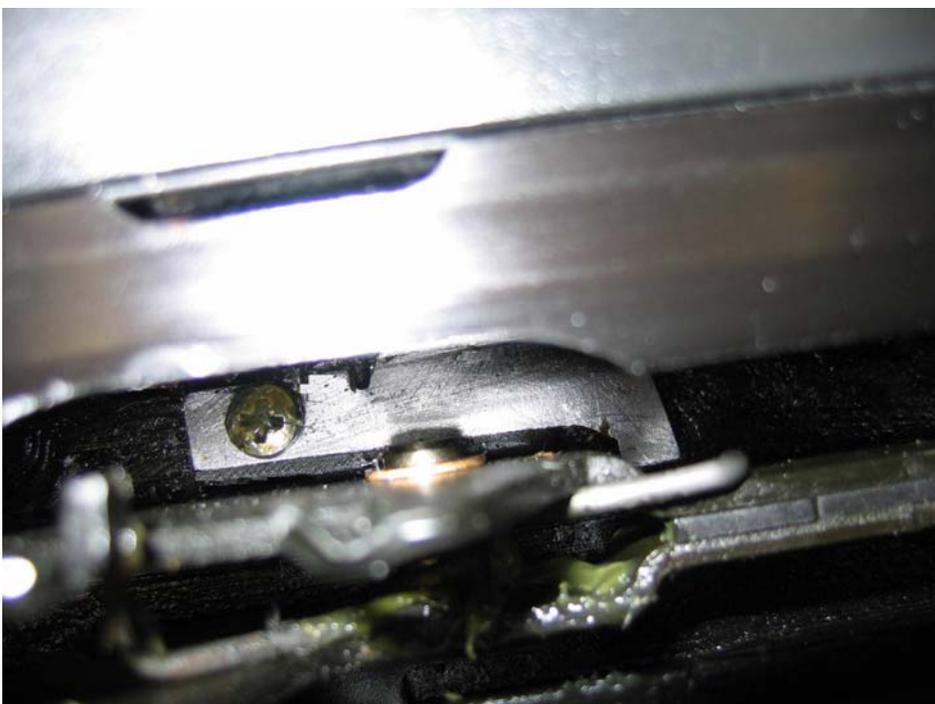
- **Reparaturblech eingesetzt und verschraubt**

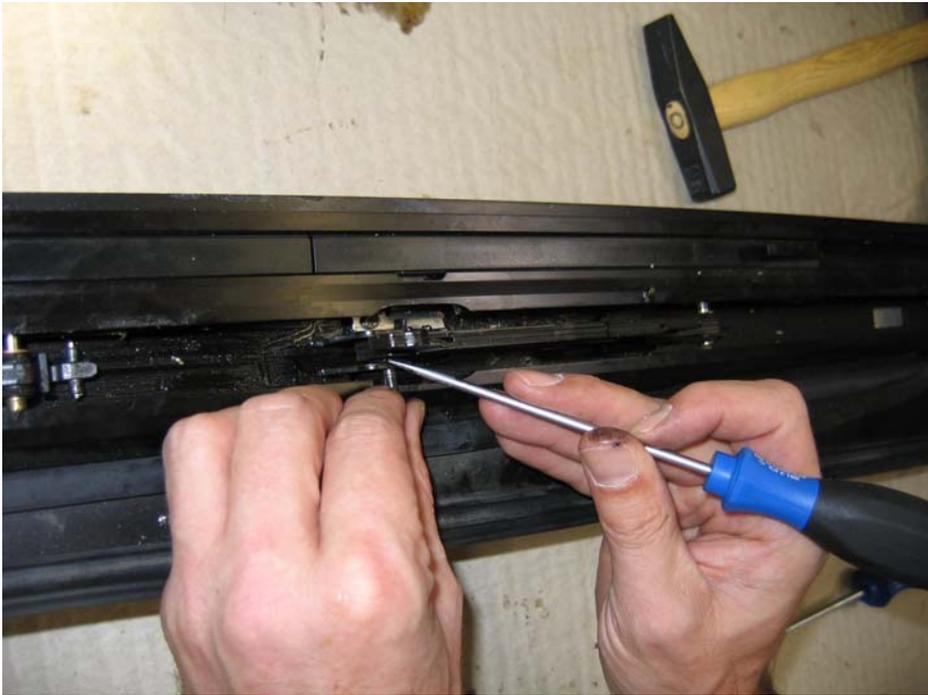
Bügel der Kulissenführung wieder nach hinten klappen,
vorher die Scheiben links und rechts innen an der Bohrung
positionieren

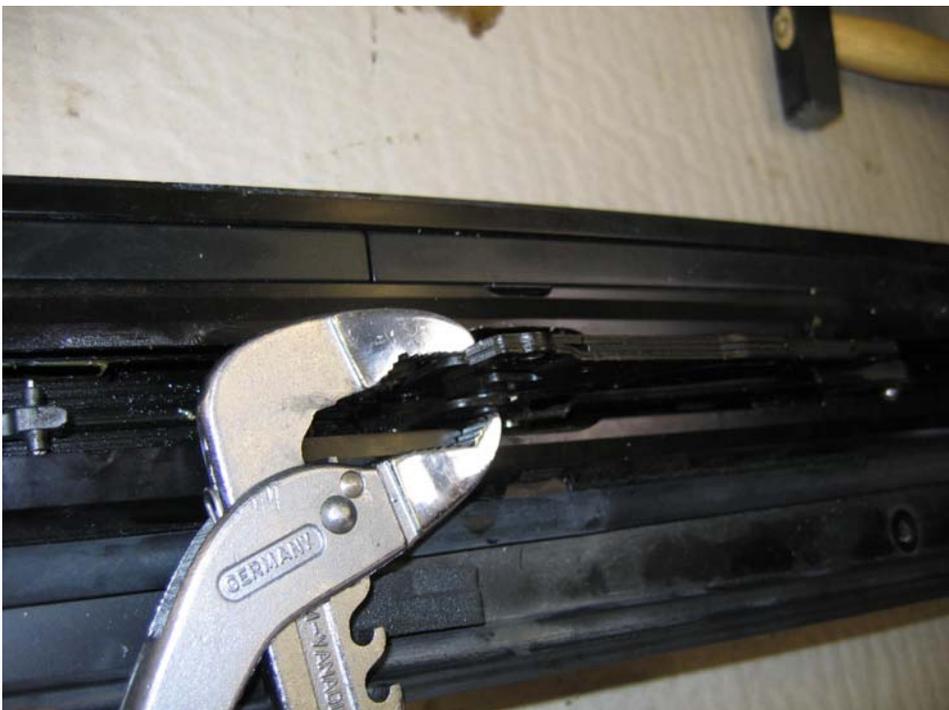
- **Bolzen einsetzen,**
ggf. mit einer Zange eindrücken, Sicherungsring einsetzen

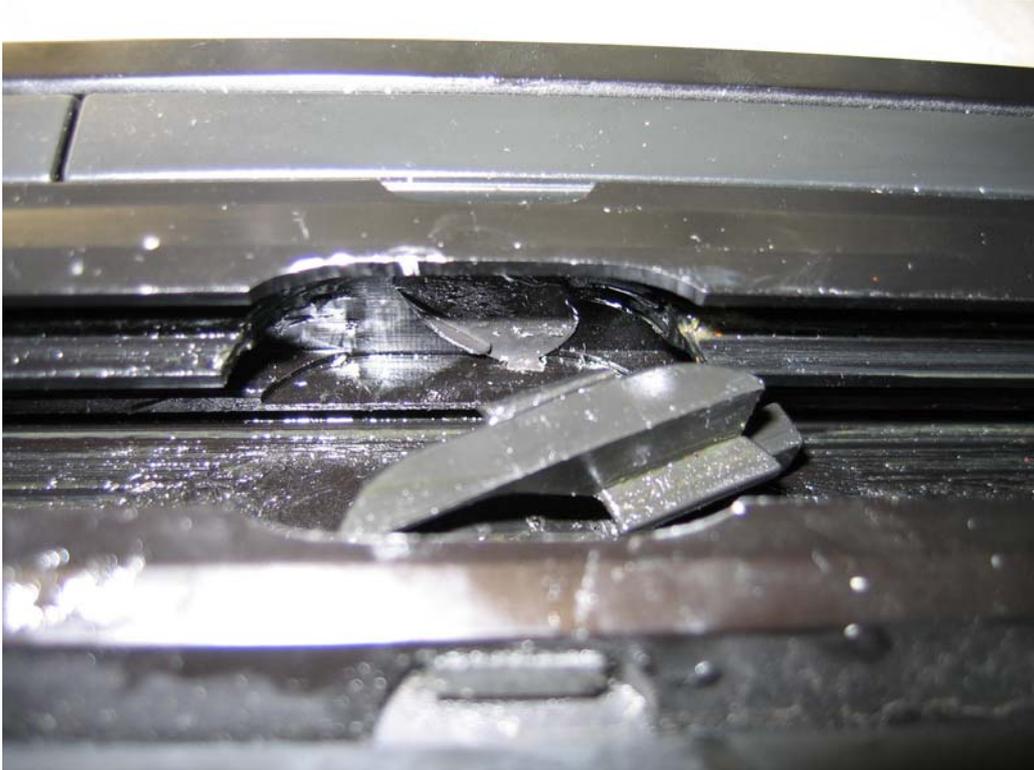
- **Kulissenführungen mit der Notkurbel in die geschlossene
Position drehen**

- „Einsatzteil hinten“ wieder einbauen
(zuerst unten ansetzen und dann von Hand einclipsen)

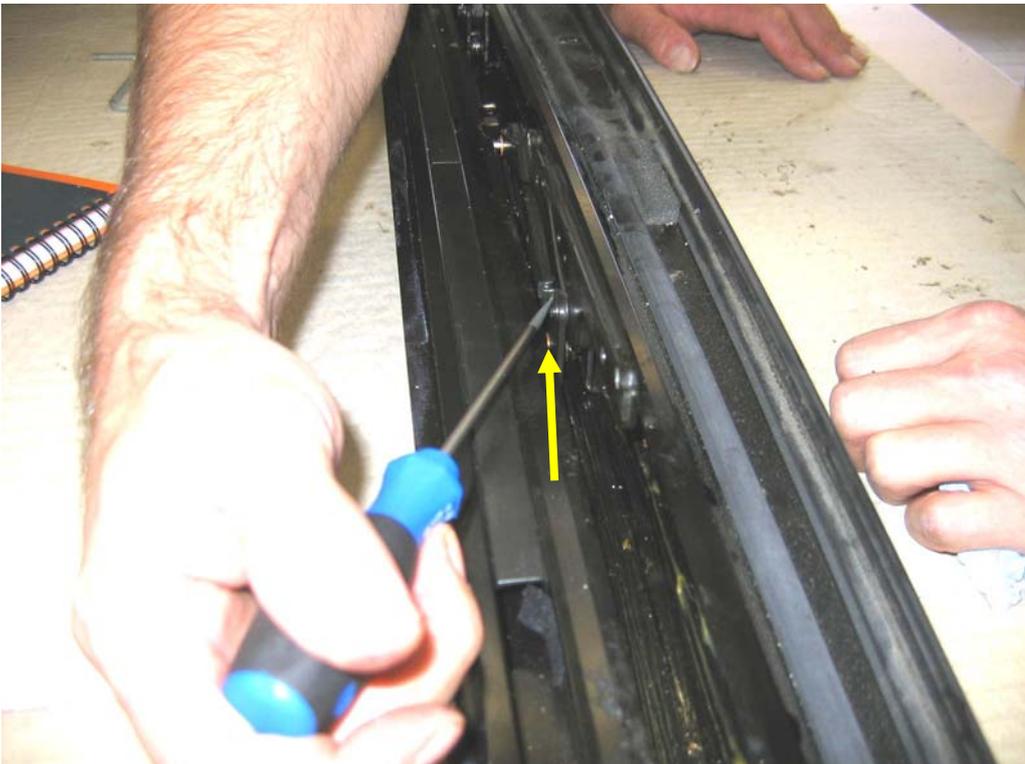
- Hintere Kulisse in die geschlossene Position bringen
(weiter nächstes Bild)

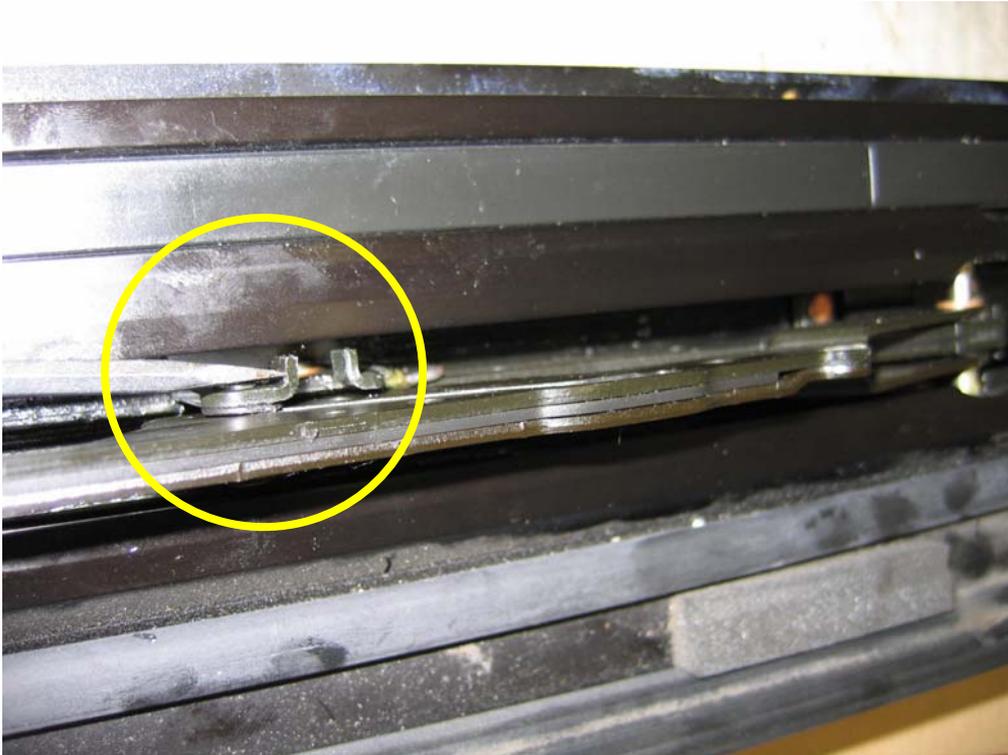
dazu einen Schraubendreher an der Blechlasche ansetzen und Kulisse nach vorne schieben bis die Kulisse verriegelt ist

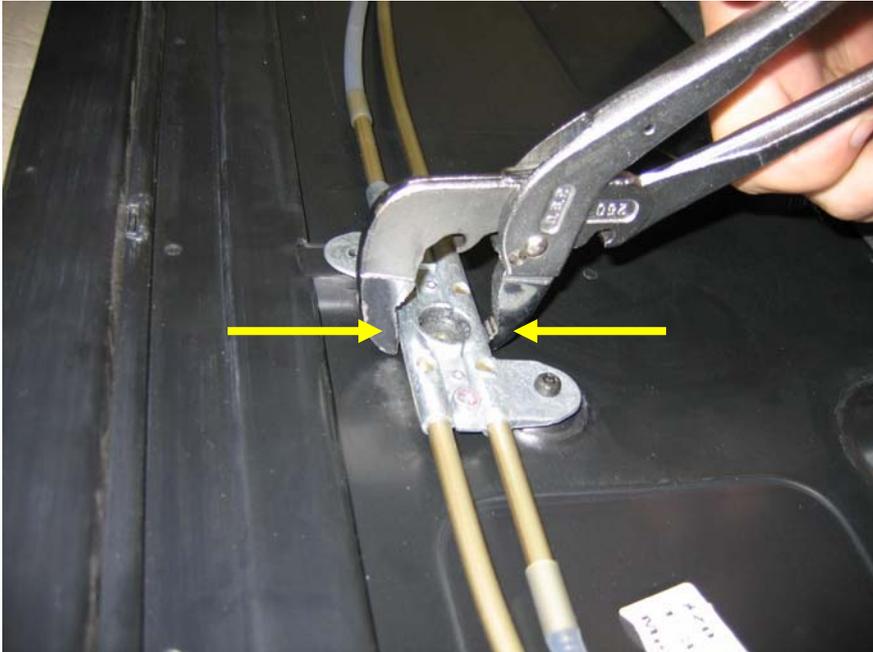
- Falls der Seilzug „durchgeratscht“ ist, den Schiebedachantrieb ausbauen und mit entsprechend großen Zange das Spiel zwischen den Seilzügen durch zusammendrücken verringern.

Passung durch Einsetzen des Schiebedachantriebs überprüfen !!
